# Непредусмотренные ситуации при выполнении монтажных работ, пробных пусках гидроагрегатов, эксплуатации оборудования ГЭС

Михайлов М. Г.<sup>1</sup>, руководитель проекта (АО “Тяжмаш”)

Представлена информация о ситуациях во время выполнения строительно-монтажных, пусконаладочных работ, эксплуатации технологического оборудования ГЭС.

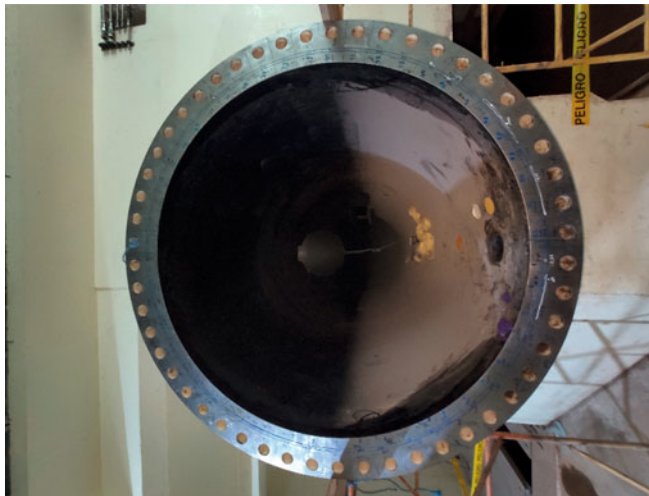
Заказчиком был остановлен монтаж трех предтурбинных дисковых затворов с конца января 2021 года по причине присутствия коррозионных следов на поверхностях фланцев спиральных камер (рис. 1). Причина коррозии – следствие двухлетнего простоя из-за приостановки контракта. Заказчик потребовал выполнить механическую обработку мобильным станком всей поверхности фланца с целью полного удаления следов коррозии. Подрядчик совместно со специалистами Заказчика произвел замеры глубины коррозионных следов с помощью приспособления с микрометрическим индикатором часового типа (рис. 2, 3).

Коррозионные следы представляли собой равномерно распределенные поры со средним диаметром 1 – 2 мм и глубиной 0,1...0,2 мм. Суммарная площадь коррозионных следов на каждом фланце составляла менее 5 % от всей контактной поверхности фланца. На 95 % площади каждого из трёх фланцев имелись четкие следы от заводской механической обработки, которая была выполнена с высокой точностью и служила базой для ручной механической шлифовки в пределах 0,2 мм с гарантированным сохранением плоскостности.

Коррозионные следы влияли только на работу уплотнения, т.е. герметичность данного фланцевого соединения. По этой причине предложение Подрядчика заключалось в локальном удалении следов коррозии только в зоне поверхности, находящейся в контакте с уплотнительным шнуром фланца компенсатора. На остальной части поверхности фланца спиральной камеры наличие коррозионных следов допускалось, поскольку они не оказывали абсолютно никакого влияния на геометрию поверхности фланца или плотность фланцевого соединения. Функционально шероховатость важна только в зоне контакта с уплотнением.

**Рис. 1.** Входной фланец спиральной камеры гидротурбины

монтажа с выполнением необходимых подготовительных работ с фланцами, а также подтвердил гарантии функциональности и работоспособности этого узла. Суть подготовительных работ заключалась в типовой монтажной операции ручного шлифования зоны контакта уплотнительного шнура с шероховатостью лучше, чем требуется в чертеже (это было необходимо для удаления коррозионных следов и обеспечения плотного контакта уплотнения).

Предложение Подрядчика заключалось в локальном восстановлении шероховатости поверхности в зоне контакта шнура для надёжной работы уплотнения фланцевого соединения. Функциональная надёжность данного фланцевого соединения гарантировалась Подрядчиком на весь срок службы гидроагрегата и могла быть проверена и подтверждена в процессе пуско-наладочных испытаний, сбросов нагрузки с повышением давления в напор-

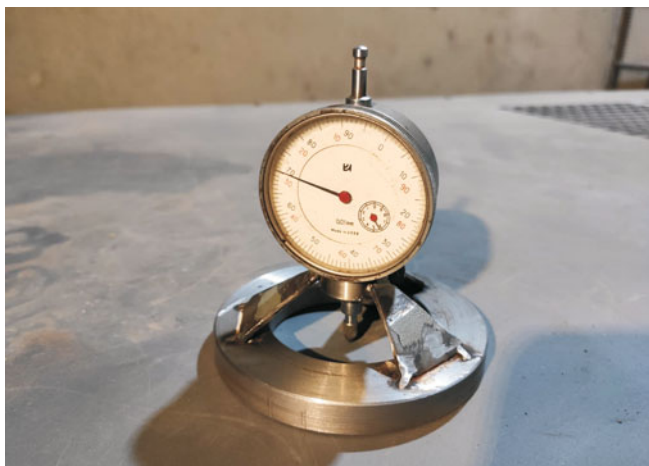
**Рис. 2.** Приспособление с микрометрическим индикатором часового типа для контроля поверхности фланца спиральной камеры

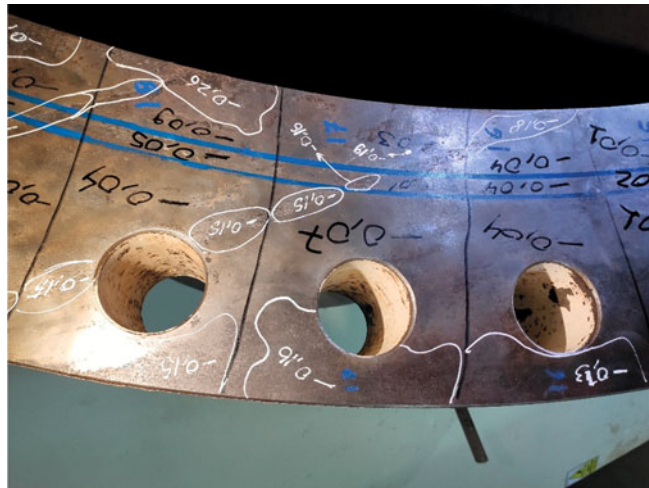
**Рис. 3.** Фрагмент фланца спиральной камеры. Между двумя синими кольцевыми линиями будет расположено уплотнение между фланцем спиральной камеры и фланцем компенсатора дискового затвора

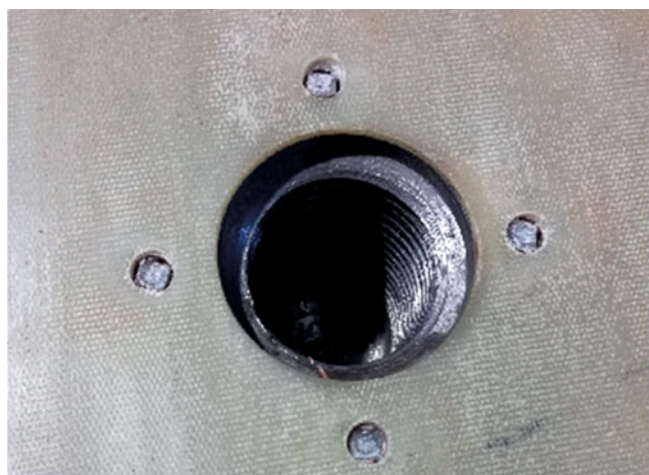
**Рис. 4.** Текстилитовая прокладка зеркального диска подпятника гидрогенератора с текстилитовыми технологическими пробками

При осмотре текстолитовой прокладки, приклеенной к зеркальному диску, обратили внимание на текстолитовые технологические пробки в количестве 72 шт. размером 8 x 8 мм, выполненные при изготовлении зеркального диска (рис. 4).

Проверка показала, что в технологических отверстиях между пробками и зеркальным диском находилась электропроводная смазка, которая под весом ротора гидрогенератора выдавливалась, приводя к электрическому соединению зеркального диска и втулки подпятника. После того как технологические пробки высверлили, очистили отверстия и залили эпоксидной смолой (рис. 5), сопротивление изоляции зеркального диска в кратере гидроагрегата под весом ротора составило более 1 МОм. Монтаж гидроагрегата был продолжен.

2. При подготовке зеркальных дисков подпятника к монтажу, до опускания ротора гидрогенератора необходимо обращать внимание на технологические пробки на текстолитовой поверхности дисков и проводить необходимые мероприятия по проверке сопротивления изоляции.

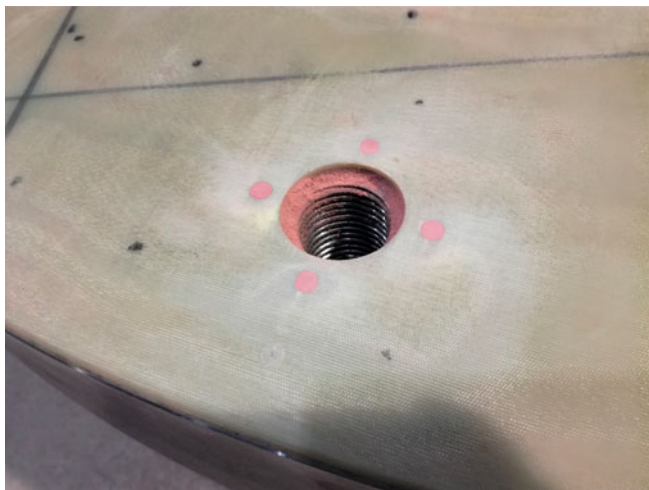
**Рис. 5.** Новые эпоксидные заклепки на текстолитовой прокладке зеркального диска подпятника гидрогенератора после ремонта

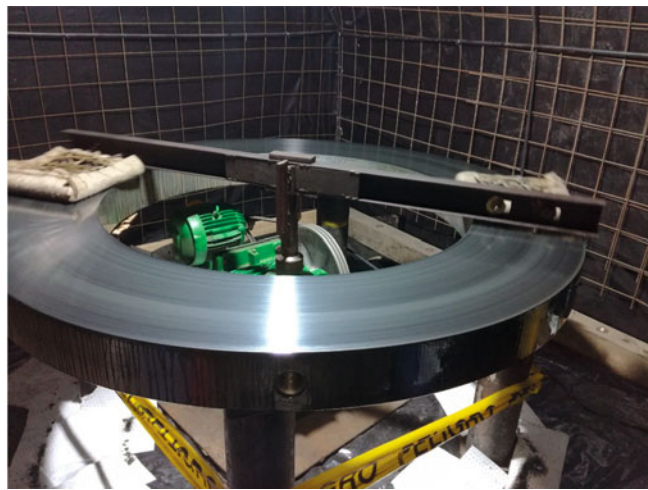
**Рис. 6.** Шлифовка зеркальной поверхности диска подпятника гидрогенератора на монтажной площадке под проволочным каркасом, обтянутым снаружи пластиковой пленкой

На зеркальной поверхности диска подпятника после распаковки были обнаружены следы начальной коррозии, как следствие длительного хранения. В соответствии с инструкцией по монтажу гидрогенератора требовалась полировка с использованием специальной пасты “ГОИ”. Для механизированной полировки было изготовлено специальное приспособление (рис. 6).

должались строительные работы, над диском был возведен шатёр из проволочного каркаса, обтянутый снаружи пластиковой плёнкой (рис. 6). На выполнение шлифовки диска планировалось не более трёх дней. Однако вскоре на поверхности зеркальной поверхности диска были обнаружены кольцевые царапины.

Анализ обстоятельств показал, что царапины появились из-за осыпавшейся ржавчины проволочного каркаса укрытия над зеркальным диском (рис. 6). Пришлось защитить проволочный каркас пластиковой плёнкой изнутри. На устранение новых царапин механизированной шлифовкой потребовалось дополнительно две недели.

3. При выполнении таких деликатных работ, как шлифовка или полировка зеркальной поверхности диска подпятника гидрогенератора, на монтаже необходимо защитить обрабатываемую поверхность от оседания абразивной пыли, а тем более, частиц ржавчины.

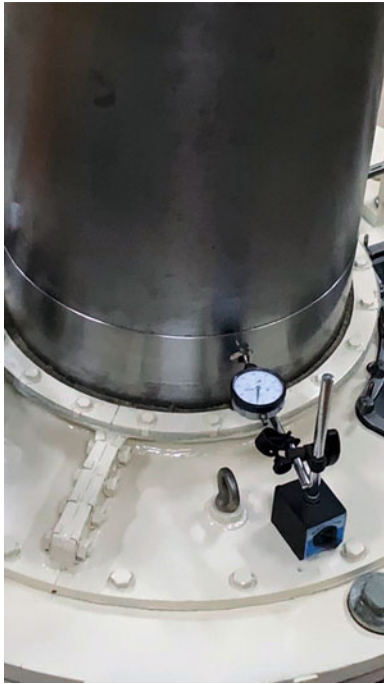
**Рис. 7.** Микрометрический индикатор часового типа на магнитной стойке для замера биения вала гидротурбины

При пуске гидроагрегата на холостые обороты представитель Заказчика на одном из двух микрометрических индикаторах часового типа, установленных под углом  $90^\circ$  друг к другу, на уровне турбинного подшипника (рис. 7), заметил кратковременное показание величиной 2000 микрон и попросил дать объяснение.

На данном индикаторе была установлена скоба из алюминиевой фольги для защиты головки индикатора при вращении вала гидроагрегата, так как Подрядчик предполагал продолжительное по времени наблюдение за биением вала гидротурбины. В присутствии представителя Заказчика удалили алюминиевую скобу (кратковременно исказившую показания индикатора из-за пружинного эффекта), величина биения вала турбины составила 0,1 мм, как и на соседнем индикаторе, установленном под углом  $90^\circ$ , который изначально был без скобы. Также Заказчику было пояснено, что биение до 2000 микрон физически не могло произойти, так как воздушный зазор между неподвижным лабиринтом и рабочим колесом составлял 0,7 – 0,9 мм. А то, что после удаления алюминиевой скобы биение вала составило менее 0,1 мм подтверждало наличие проектного зазора в пределах 0,15 мм между сегментами турбинного подшипника и валом гидротурбины, что могло показать максимальную величину биения в пределах 0,3 мм при первом пуске гидроагрегата на холостые обороты.

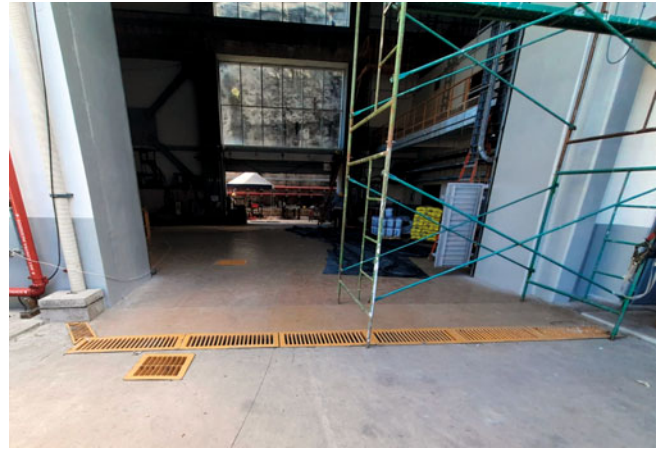
**Рис. 8.** Сквозной проезд здания ГЭС с дренажным каналом перед воротами

В дневное время во время вращения гидроагрегата на холостом ходу при проведении испытаний на стенке шахты гидроагрегата был замечен поток воды. Гидроагрегат срочно остановили. В это время был сильный ливень. Дождевая вода стекала по водостоку с крыши здания ГЭС и из дренажного

лотка перед воротами в машинный зал в общий дренаж (рис. 8). Из-за большого количества дождевой воды засорённый дренажный канал перед воротами здания ГЭС переполнился и вода потекла в машинный зал. Если бы сквозной проезд здания ГЭС имел продольный бетонный бордюр, то дренажная вода потекла бы до противоположных ворот здания ГЭС, перед которыми находился другой дренажный канал.

5. При проектировании водостоков и дренажных каналов необходимо учитывать максимальный уровень осадков в данном регионе, а также следить за их состоянием. При проектировании здания ГЭС с размещением гидроагрегатов в шахте, необходимо предусматривать бетонный бордюр вдоль сквозного проезда в здание ГЭС, либо вокруг шахты гидроагрегата, а также дренаж воды на отметке проезда и монтажной площадки, не допуская проникновения воды в шахты гидроагрегатов. При проектировании строительной части здания ГЭС шахтного типа необходимо обращать особое внимание на соблюдение требований техники безопас-

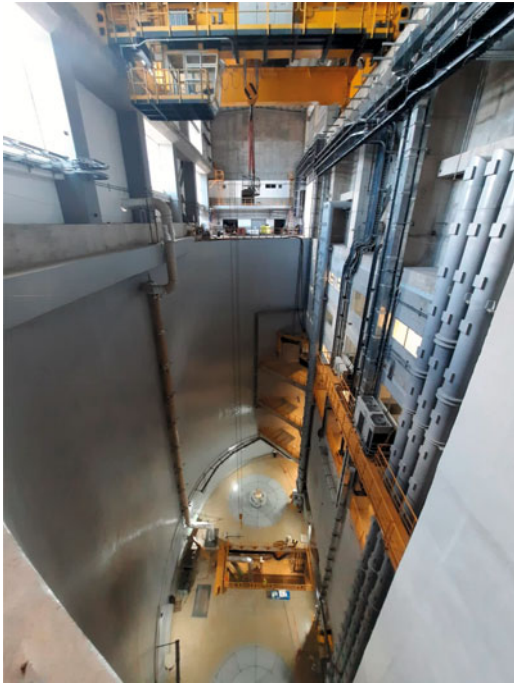
Рис. 9. Вид на машинный зал здания ГЭС шахтного типа

Из-за отсутствия строительного бордюра на краю шахты гидроагрегата дождевая вода потекла вниз к отметке перекрытия верхней крестовины гидрогенератора (рис. 9) и далее еще ниже, в шахту генератора, включая ротор и статор гидрогенератора.

Необходимо отметить, что отсутствие бордюра шахт гидрогенераторов, примыкающих к сквозному проезду и монтажной площадке, является недостатком проектирования строительной части, нарушением требований охраны труда, так как в процессе строительных работ или монтажа оборудования любой предмет на сквозном проезде или монтажной площадке мог скатиться, упасть в шахту, что могло привести не только к повреждению оборудования, но и к несчастному случаю.

ности в период строительства и эксплуатации, в частности, предусматривать бетонный бордюр вокруг шахт, в которых размещены гидроагрегаты.

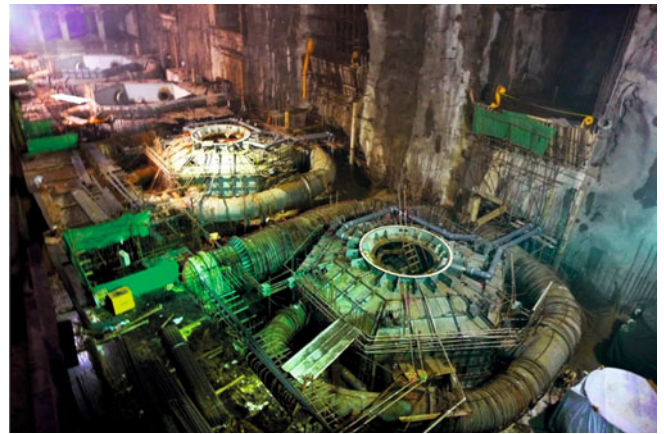
Рис.10. Распределители гидротурбин ковшового типа до бетонирования

Гидроагрегаты находились в эксплуатации 6 лет с 2016 года (строительство длилось с 2010 по 2016 год). В 2014 году за два года до начала эксплуатации на внутренних поверхностях распределителей (сварной конструкции из листовой стали) ковшовых гидротурбин (рис. 10) были обнаружены поверхностные трещины. Трещины были обнаружены визуально, а затем количество трещин было уточнено с помощью неразрушающего метода контроля – магнитопорошковой дефектоскопии (МПД).

В 2015 году было зафиксировано 7646 трещин. Все они были заварены электросваркой до начала эксплуатации 18 ноября 2016 года. С этого момента начали появляться новые трещины. В июле 2022 года на ГЭС на внутренней поверхности распределителей были зафиксированы 17499 трещин. Трещины не поддавались окончательному ремонту и подвергали опасности персонал и оборудование.

Заказчик проводил предупредительные обследования. Все обследования Заказчика указывали на то, что детали распределителя были изготовлены из неправильно подобранной стали. Несмотря на ремонты трещин в 2015, 2018, 2019 и 2021 годах трещины не перестали появляться вновь. По мнению Заказчика, не были выдержаны требования международной нормы ASME при закупке материала и изготовлении распределителей. Над распределителями уложено 3200 м<sup>3</sup> бетона.

В настоящее время Заказчик рассматривает два варианта решения. Первый: приклеить к внутренней поверхности распределителя углеродное волокно, что вряд ли можно считать надёжным решением. Второй: пристроить к существующему но-

вый подземный машинный зал, в котором будут установлены новые распределители ковшовых гидротурбин должного качества. Второе решение чрезвычайно дорогостоящее.

В новой конструкции распределителя ковшовой гидротурбины необходимо рассмотреть вариант железобетонного укрепления конструкции, который позволит значительно уменьшить толщину металла распределителя за счёт передачи части нагрузки на железобетон. Также необходимо рассмотреть возможность и необходимость в периметральном двойном армировании агрегатного блока. Данное решение было успешно использовано для закладных частей десяти гидротурбин мощностью 720 МВт на Саяно-Шушенской ГЭС. Причём до внедрения данные решения были совместно опробованы и уточнены на модели проектными организациями.

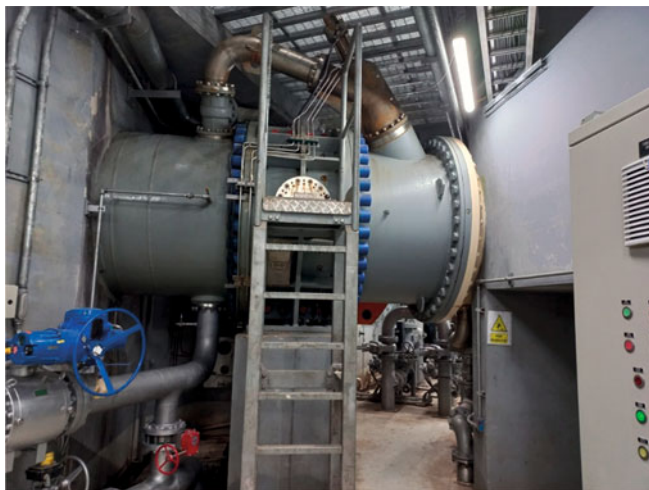
Рис. 11. Дисковый затвор с байпасом

Во время сдачи Заказчику проектной панели управления ремонтной задвижкой с электроприводом байпаса дискового затвора (рис. 11) второго гидроагрегата с заполненным водой напорным водоводом, были предприняты несколько безуспешных попыток открытия-закрытия задвижки. Решили провести осмотр ремонтной задвижки. Было обнаружено серьезное повреждение штока (рис. 12) при этом ремонтная задвижка была полностью закрыта.

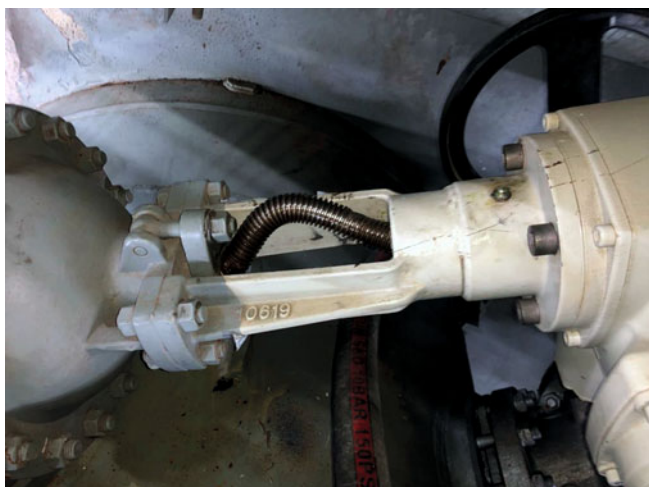
Необходимо отметить, что проектная панель управления поступила на ГЭС с задержкой, была смонтирована после заполнения напорного водовода, после начала эксплуатации. Причём ранее, до заполнения напорного водовода, без замечаний проводилась проверка работы электрического привода ремонтной задвижки на байпасе от временной панели, включая настройку конечных выключателей и защиту от повышенного момента вращения.

Рис. 12. Повреждение штока ремонтной задвижки (с электроприводом) байпаса дискового затвора.

8. Заказчикам необходимо обращать внимание на целесообразность электропривода для редко используемых ремонтных задвижек байпасов дисковых затворов, что будет также требовать техническое обслуживание электропривода и панели управления. Заказчики и Подрядчики должны предусматривать испытание “открытие-закрытие” ремонтной задвижки байпаса до и после заполнения водой напорного водовода. Представляется чрезмерным включение ремонтной задвижки байпаса дискового затвора в схему автоматического управления гидроагрегатом, что приводит к неоправданной перегрузке системы автоматического управления и, как следствие, может привести к аварийной ситуации. Наиболее оптимальным и достаточным представляется использование ручной задвижки в качестве ремонтной на байпасе дискового затвора. Заказчикам и Подрядчикам при строительстве ГЭС необходимо обращать особое внимание на своевременную поставку оборудования, влияющего на герметичность всей длины проточного тракта. Испытания панели управления запорной арматурой, связанной с находящимся под давлением напорным трактом, должны выполняться по Программе и Наряду-допуску от Заказчика с особыми мерами безопасности и специальными мероприятиями. В частности, должен быть наблюдающий от Подрядчика с радиостанцией около ремонтной задвижки с электроприводом. Также около задвижки с электроприводом должен быть представитель Заказчика, если гидроагрегат находится в эксплуатации.

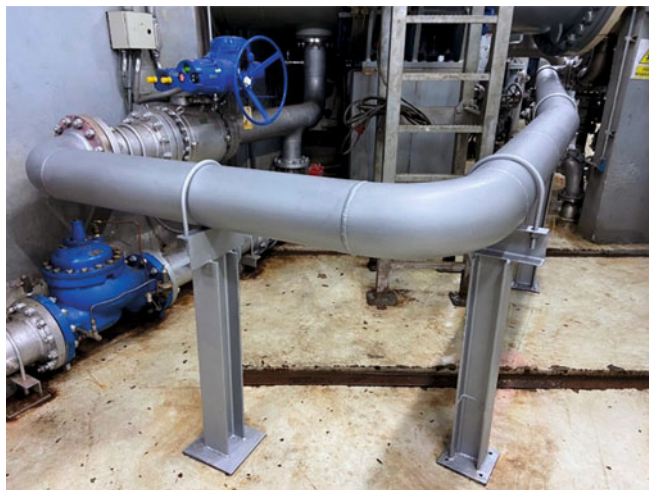
Рис. 13. Временный байпас, соединяющий осушение напорного водовода с осушением спиральной камеры гидротурбины.

В связи с невозможностью быстрого осушения (для замены ремонтной задвижки) и последующего заполнения напорного водовода, что привело бы к срыву выработки электроэнергии трёх гидроагрегатов, было принято оригинальное решение по монтажу временного байпаса.

Было выполнено соединение металлическим трубопроводом Ду200 осушения напорного водовода с осушением спиральной камеры гидротурбины (рис. 13). Для выполнения этой работы не требовалось осушение ни напорного водовода, ни спиральной камеры гидротурбины.

После монтажа временного байпаса было выполнено гидравлическое испытание, проверка сварных швов цветной и ультразвуковой дефектоскопией. Испытания с водой подтвердили надёжность работы временного байпаса, то есть, выравнивания давления воды до и после дискового затвора. Схема автоматической системы управления пуском гидроагрегата осталась без изменений. Гидроагрегат был введён в эксплуатацию.
